Narriadura eta esku-hartze bideak Cortazar zabalgunean

Lauren Etxepare °

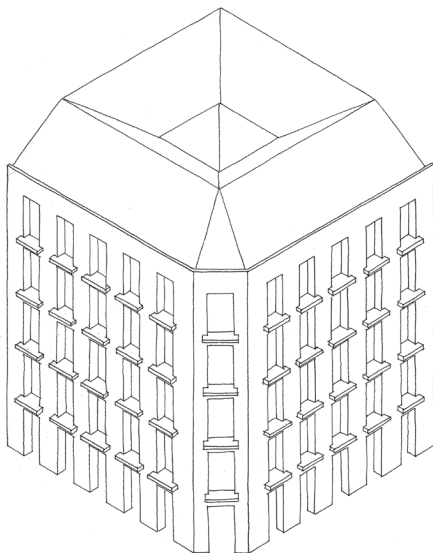
Izkinako etxe ohikoa

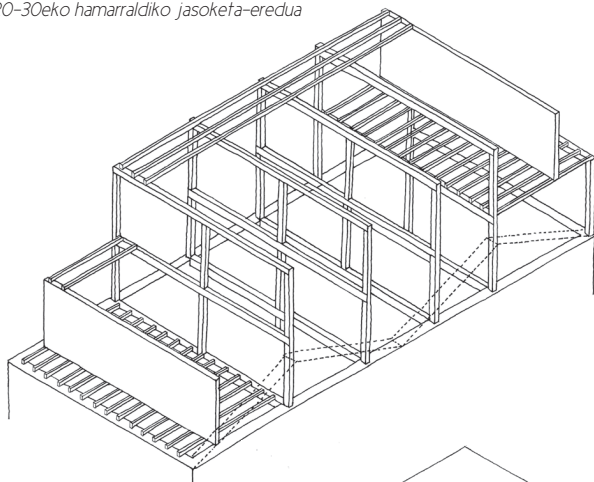
20-30eko hamarraldiko jasoketa-eredua

20-30eko hamarraldiko jasoketa-lanek eragindako kalte-koadroak, bestalde, araudiaren idazketaren ondorio dira; izan ere, 1916ko ordenantzen (4) interpretazio interesatu batek atiko barneratuei eman baitzien bide, eta hauek, berriz, terrazai. Hasi-eran, malda kanpoalderantz emana baitzeukaten, terrazako euri-urak fatxada-lerroan kokatu erretentetan jasoko ziren. Atikoaren fatxada azpiko hormartearen erdialdean euskarritu izanak eta azpiko soliboen hastapeneko gezia zuraren fluentzia- ren ondorioz areagotu izanak, ordea, terrazaren malda berdindu ez ezik, alderantzikatu ahal du. Litekeena da urak azkenera fatxadaren ondoan biltzea, non eta ez dagoen isurbiderik, putzua eginez. Nahikoa da pitzaturen bat oihal asfaltikoan, edota oihalaren tolesketa eskas bat fatxadarekiko topagunean, urak barrura egin eta azpiko etxebizitzaren sabai izunean azaltzeko, azpiko gelako sabaiaren erdian hain justu.

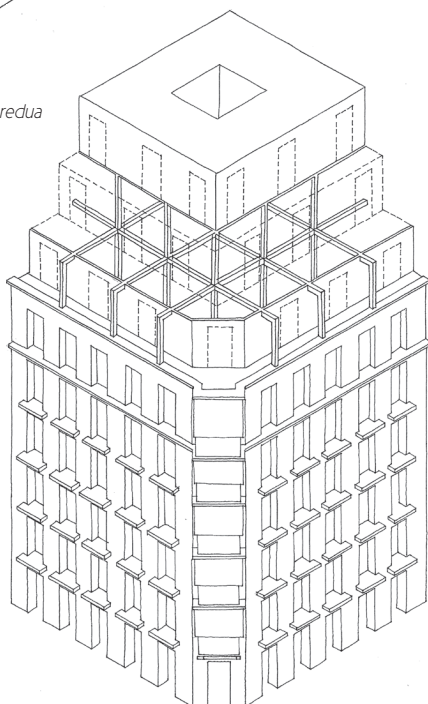
Mende-erdialdeko jasoketa-eredua

Mende-erdialdeko jasoketa-lanen ezaugarriak behinena he- dadura da; izan ere, bi, hiru baita lau solairu ere erantsi izan baitziren operazio beretik, azpiko egiturak neurrigabe zamatur. 1943ko ordenantzen (5) babesean altxatutako jasoketak dira. Ordukoa da konposizio-indar handia hartuko duen elementua: erantsitako solairuen itxitura zulatu eta jatorrizko fatxadaren gainean bermatzen den hormigoizko portiko luzatua, pergola- itxura hartuagatik inolako asmo estetikori erantzuten ez diona. Gauza jakina da, harrezkero, erosoago ari direla hormak zurajea baino, eta portikoek, hain zuzen ere, zama berriak hormetara bideratzea dute eginkizun. Jasoketa hauek azpiko zurajea sendotu gabe altxatuak izan baitziren gehienetan, areagotu ahal dituzte barne-egituraren kalte generikoak: asentu diferentzialak, distortsioak eta abar. Gainera, erantsitako egitura atergabe delarik, babesik gabe gertatzen da hormigoia; hortik egingo dio eraso karbonatazioak, urtean milimetro bat barnera eginez.

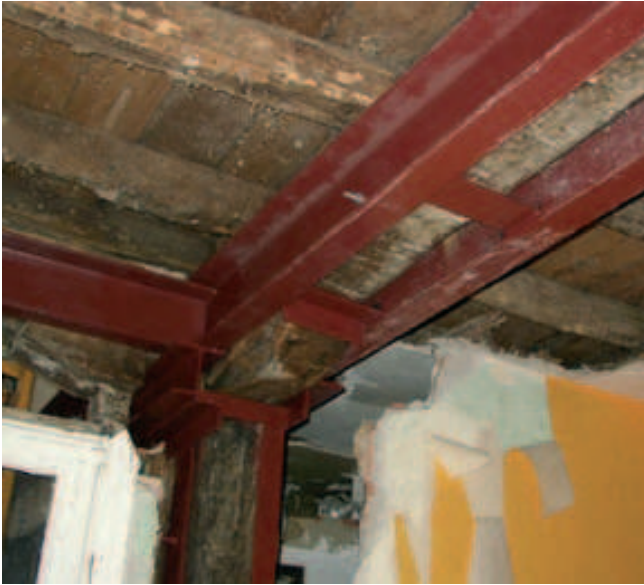
Kirurgia

Eraikinaren atal baten gaineko esku-hartzea da funtsean, egitura-elementuren bat ordezkatzeko edo osatzeko ebakuntza. Bi dira bide ohikoenak: zurezko piezak baliatzea edota altzairu ijertziko profilak txertatzea. Zurezkoak erabiltzera, ordezkapena da ohiko bidea: ondoek edo xilofagoek erasotu piezak erretiratu eta euren partez berriak ezartzea. Bide honek badu nondik garatu: ikerketa-gai da, egun, zurezko errefortzu-sistemak diseinatzeko CAD-CAM eta CNC teknologiak baliatzea (7); zehatzagoak, geometria irregularretan egokiagoak eta piezen arteko loturak mekanizatuta dakartzatenak.

Altzairuzko profilak, egitura-elementu nagusiak ordezkatzeko ez ezik, sendotzeko ere baliatu ahal dira (8). Pieza-ordezkapenetan, hegal irekiko profil osoak dira hobetsiak (IPE, HEB); alboko sendotze-lanetan, berriz, profil-erdi eta bikiak (UPN, L). Piezen arteko tolerantziak, akatsak eta desplomuak tarteko, soldadura da lehenetsitako teknika; zorrotz zaindu behar, ordainean, soldadurak jaulki beroa.

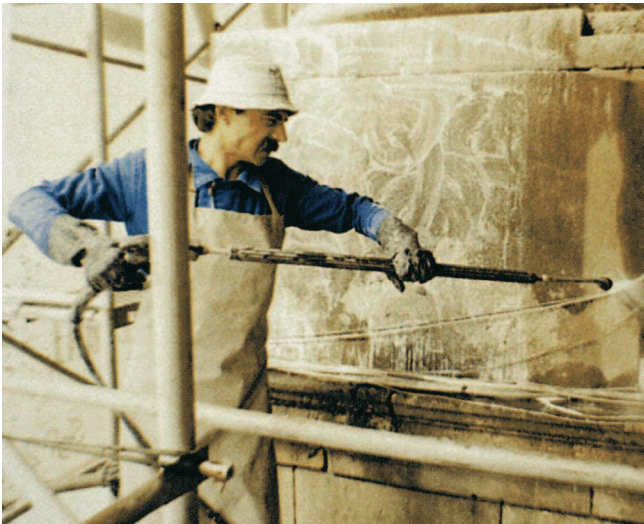
Lifting

Zurajeak eta barne-gaitzak alde batera, berezko narriadura-eremua osatzen du etxeon aurrealdeak. Silarri-lanak hainbat aje ageri ahal ditu: zikinkeria, harriaren disgregazioa, albeolizazioa, gatz-orbanak eta beste. Kalteak silarriaren azala higatuz ezabatzen dira, ale urratzailezko zorrotada presio jakin batean isurita. Aspaldiko harea, silikosia dela-eta, baztertuta,

aluminio oxidoaren aleak zorrotatzen dira, 0,1 N/mm²-ko presiopean, harriaren azala garbi eta leun utzita. Zikinkeriak jota besterik ez balego, nahikoa litzateke ura zorrotatzea eta eskuila pasatzea (9).

Horrekin batera silarrien arteko morterozko juntura hondatuak osatu beharra dago, bizpahiru zentimetroko galera ageri dute-eta. Aspaldiko mortero-gai eta dosifikazioak baliatzea da egokiena, kare-morteroak ia beti: erresistentzia apalekoak eta fragaldi osteko uzkurdura-tentsiorik eragiten ez dutenak.

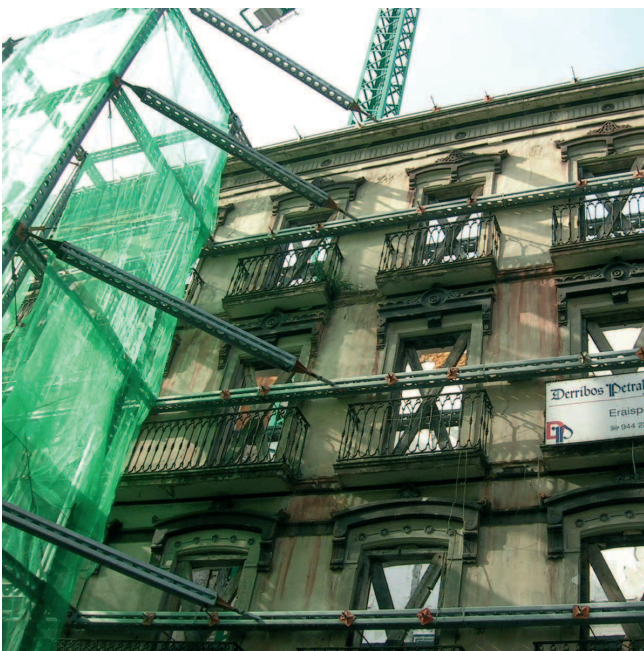
Barne-hustuketa

Badago bestela hormak barne-kargak jaisteko arduraz arintzea eta barne-egitura berriak bere gain hartzea solairuen karga osoa. Zutabe-lerro berria atxikiko zaie hormei barneko aldetik, eta horrek espazio-galerak eta trabak ekarri ahal ditu. Azal huts bilakatzen dira aspaldiko horma lanpetuak, tartekako ziri batzuk baino ez dituztela han eta hemen solairuekin josten, hormen egonkortasunaren lagungarri.
